# EVALUASI LANSKAP SITU-FRONT SEBAGAI PENGEMBANGAN WATERFRONT DI KAWASAN CIBINONG RAYA, KABUPATEN BOGOR

*Evaluation of the Situ-front Landscape as Waterfront Development in Cibinong Raya, Bogor Regency*

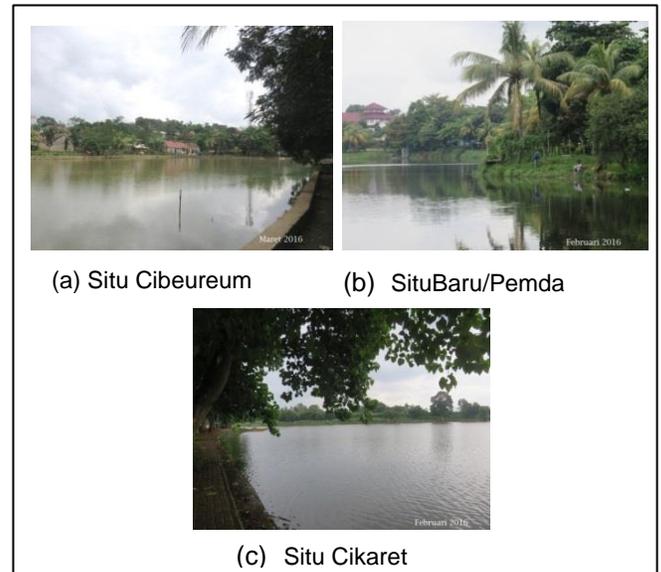
Situ Cibeureum memiliki kondisi yang lebih baik dari pada situ yang lainnya berdasarkan penilaian situ yang dipengaruhi oleh bobot masing-masing variabel. Namun secara penilaian lapangan oleh 6 orang penilai, Situ Pemda/Baru memiliki skor tertinggi dari pada situ yang lainnya berdasarkan variabel yang terpenuhi. Setiap situ memiliki kelebihan dan kekurangan pada lanskap sekitar situ yang perlihatkan pada Tabel 6 dalam bentuk skor sebagai kondisi eksisting dari kondisi lanskap dan perairan situ. Tindakan mitigasi yang dapat dilakukan berpedoman pada Tabel 6 untuk setiap situ dalam

(a) Situ Cibeureum (b) Situ Baru/Pemda  
(c) Situ Cikaret

Gambar 3 Situ di Cibinong Raya dalam kondisi baik untuk dikembangkan sebagai waterfront

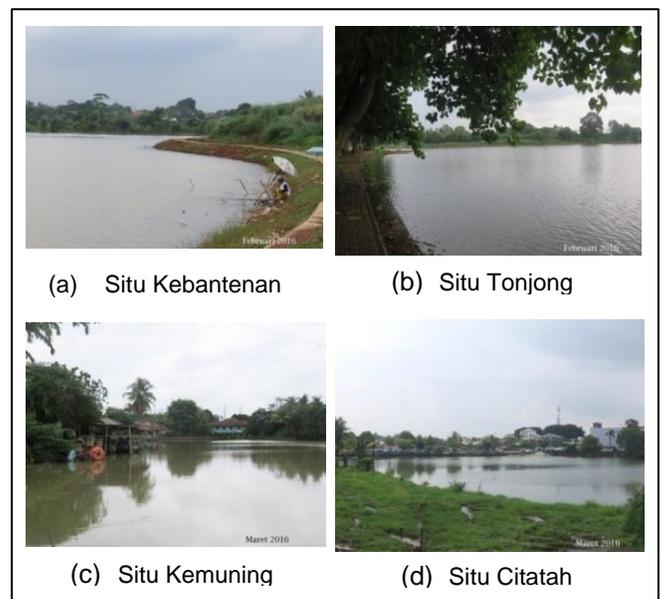
diinterpretasikan dalam kelompok interval yang merupakan kondisi dari lanskap situ yang sudah dibuat. Hasil penilaian ke-7 situ oleh 6 orang penilai menunjukkan bahwa terdapat 3 situ dalam kondisi baik (Gambar 3) dan 4 situ dalam kondisi cukup baik (Gambar 4). Situ Cibeureum (2.6) merupakan situ yang memiliki skor tertinggi dan dalam kondisi baik untuk pengembangan waterfront. Skor tertinggi berikutnya adalah Situ Baru/Pemda (2.56) dan Situ Cikaret (2.34) yang memiliki kondisi lanskap yang baik. Tersisa 4 situ dalam kondisi lanskap cukup baik untuk pengembangan waterfront di Cibinong Raya, yakni Situ Kebantenan (2.28), Situ Tonjong (2.25), Situ Kemuning (2.21), dan Situ Citatah/Ciriung (1.90).

(a) Situ Kebantenan (b) Situ Tonjong  
(c) Situ Kemuning (d) Situ Citatah

Gambar 4 Situ di Cibinong Raya dalam kondisi cukup baik untuk dikembangkan sebagai waterfront
